## 鉄筋の設置状況の確認

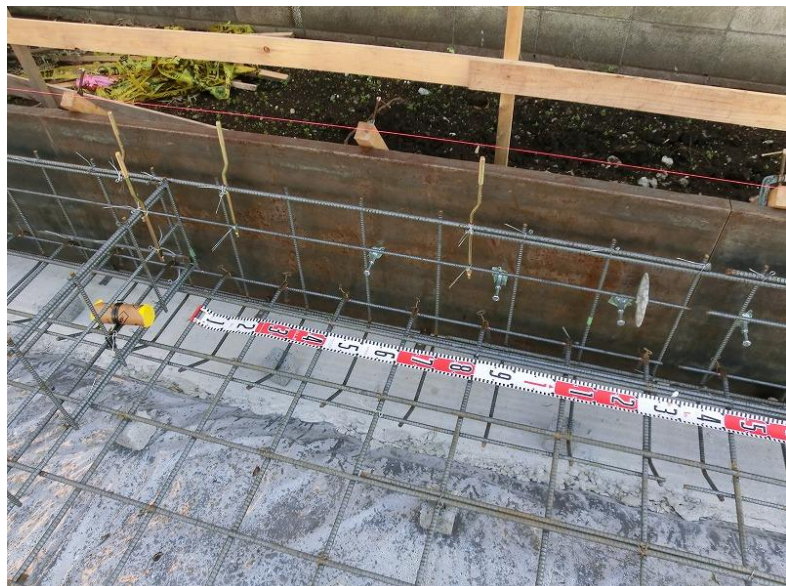
底盤、縦筋とも設計通り 200mm 間隔で設置されています。

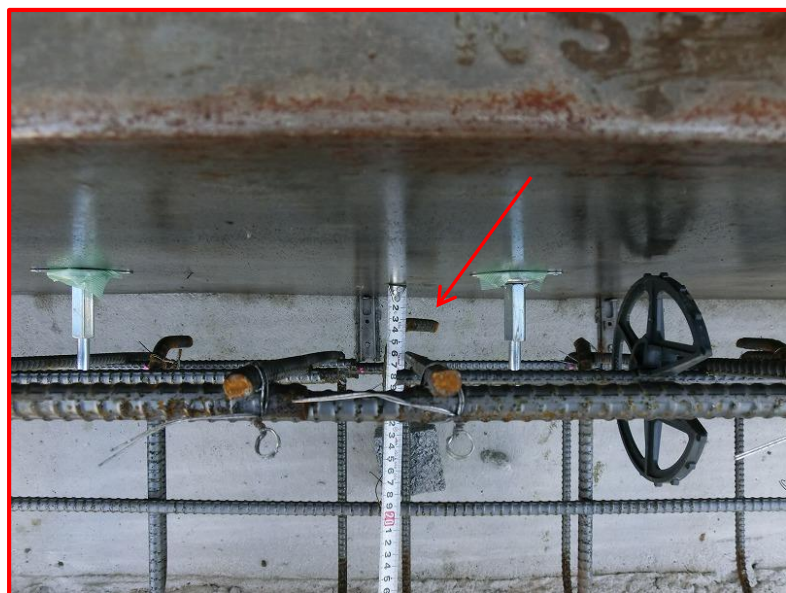
## 鉄筋のかぶり厚不足

鉄筋がさびないようにコンクリートで被覆して保護しますが、土に接する基礎の立ち上がり部分においては、40mm 以上確保することとされています。

南面洋室開口部の底盤筋の端部が型枠に近づきすぎてかぶり厚が確保されていませんので、修正を申し入れしております。

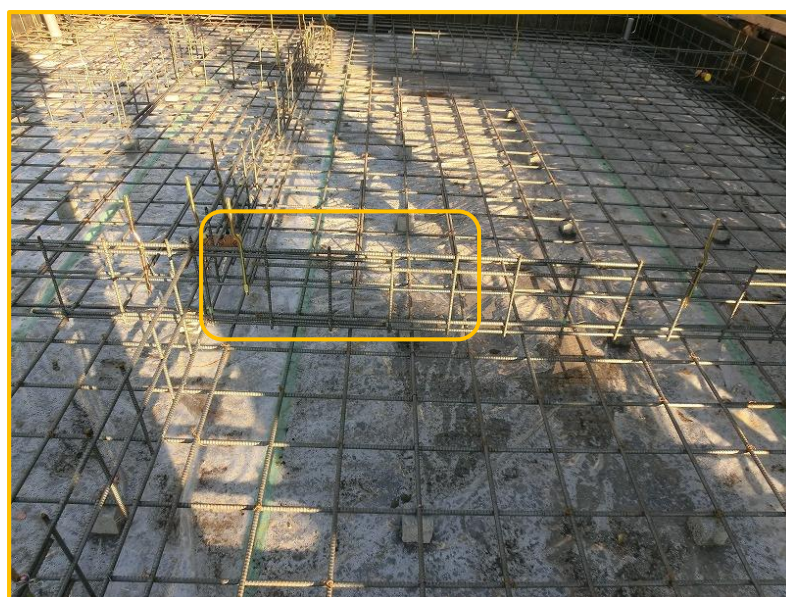
## 基礎立ち上がり開口位置の確認

四角内の配筋につきまして、配管を通すために開口を設ける予定であったかと思いますが、現状配筋が行われています。配管の有無や配管方法等につきまして、今一度お客様と確認を行ってください。

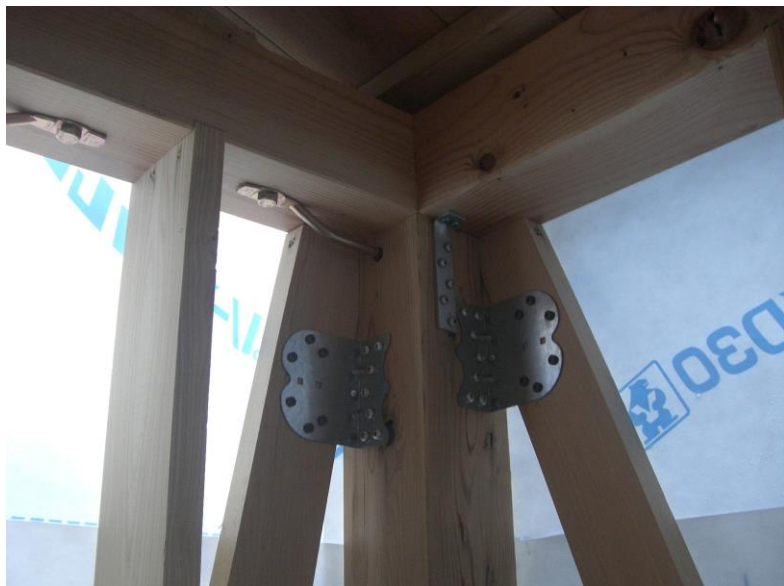
## 接合補強金物取付状況の確認

筋かいを柱に固定するための筋かいプレートと梁と梁を接合する羽子板ボルト、柱と針を接合するコーナープレートとも正しく取り付けられていると見受けられました。

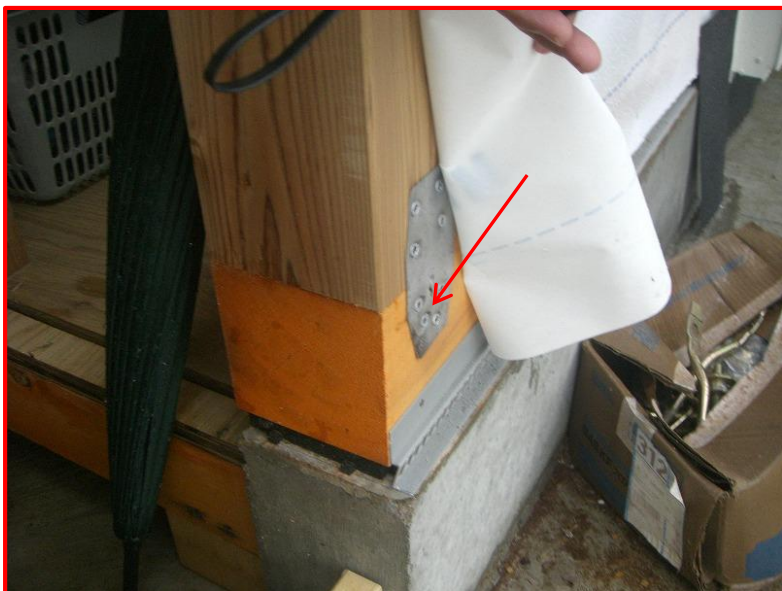
## コーナープレートの取り付け 2か所

土台端部にこのタイプのプレートを取り付けると、地震等で柱に引き抜き力が発生した際に、金物の引き抜き耐力が発現する前に土台が割裂してしまい性能を発揮することができないため、別タイプの金物等を使用するなどの修正の申し入れを行っております。上段の写真と同タイプの側面ではなく土台上面に取り付けるタイプのものに交換することです。

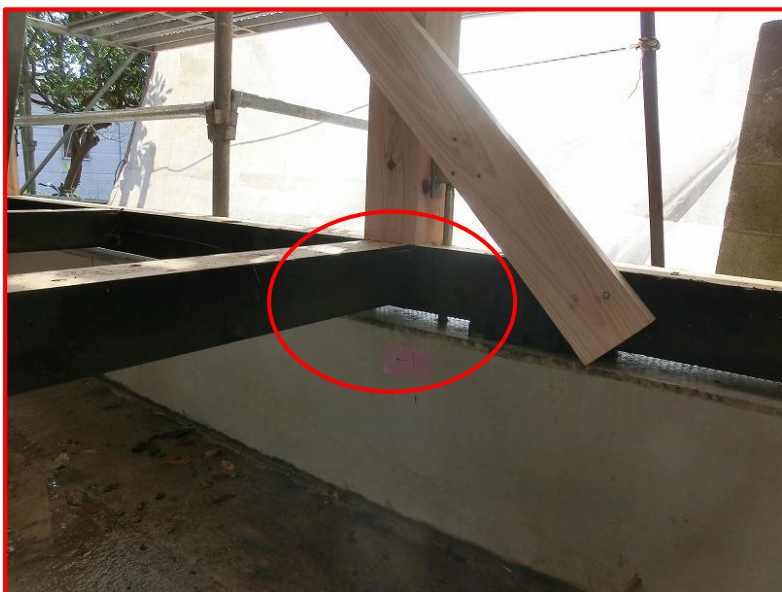
## 土台基礎間の基礎パッキン 6か所

床下通気を行うために基礎木戸と土台の間に基礎パッキンを挟み込んで通気の間隙を確保しますが、基礎パッキンは、柱の下、アンカーボルト部分等に設置する必要がありますが、柱の下に基礎パッキンが設置されていない箇所がありましたので、設置の申し入れを行っております。

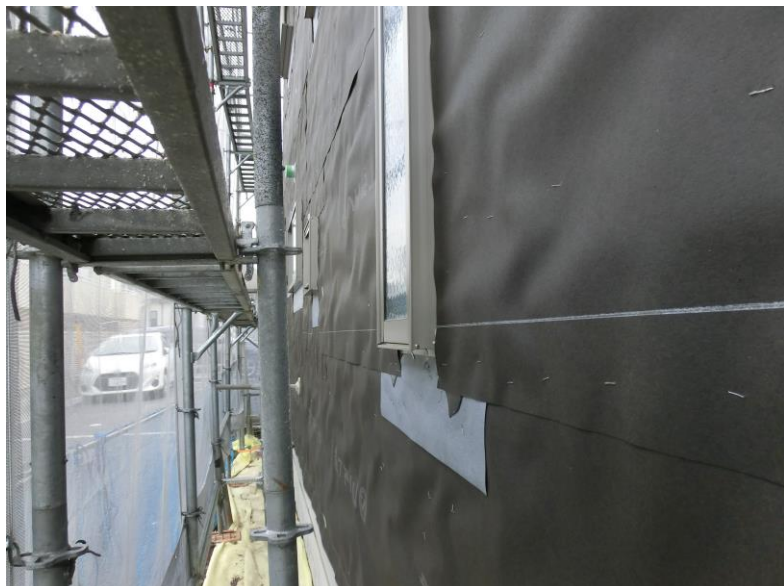
## 外壁防水紙の施工状況確認

外壁の防水紙は、重ね幅も指定通りに確保されており、正しく施工されているものと見受けられました。サッシ下部にも先行の防水紙が設置されており、良好な施工と見受けられます。

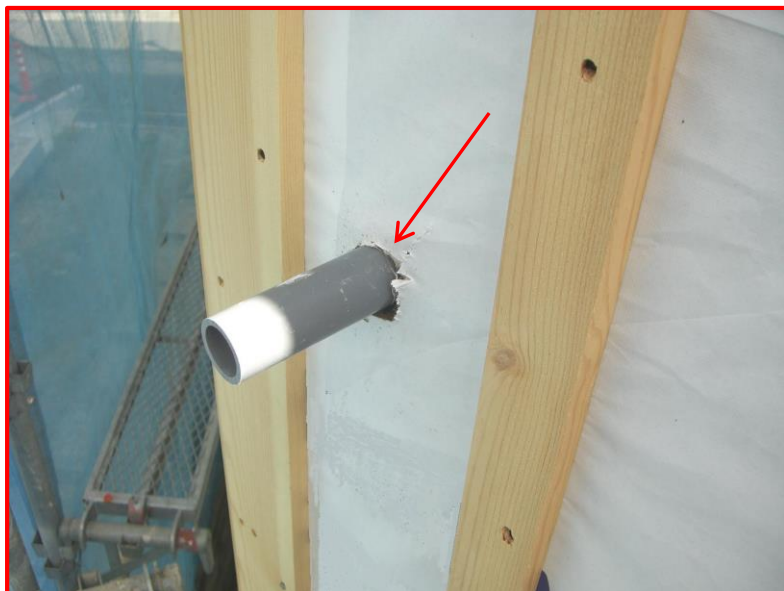
## 貫通部分周囲の防水未処理

バルコニーのオーバーフロー管が壁面を貫通している箇所で、配管周りの防水処理が行われていませんでしたので申し入れしております。

シーリングにて防水処理するとのことです。

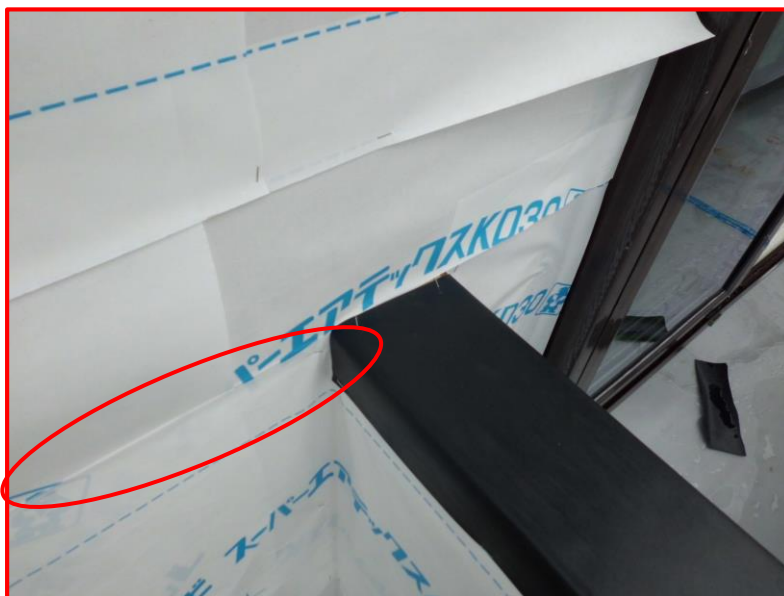
## 防水紙の貼り付け順序

防水紙は、水が下に流れて排出されるように下から貼り重ねていきますが、この部分で逆転していますので、修正の申し入れを行っています。

上段の防水紙の下に新たに防水紙を差し込み丸内の防水紙にかぶせる形で正しい順番になるようにするとのことです。

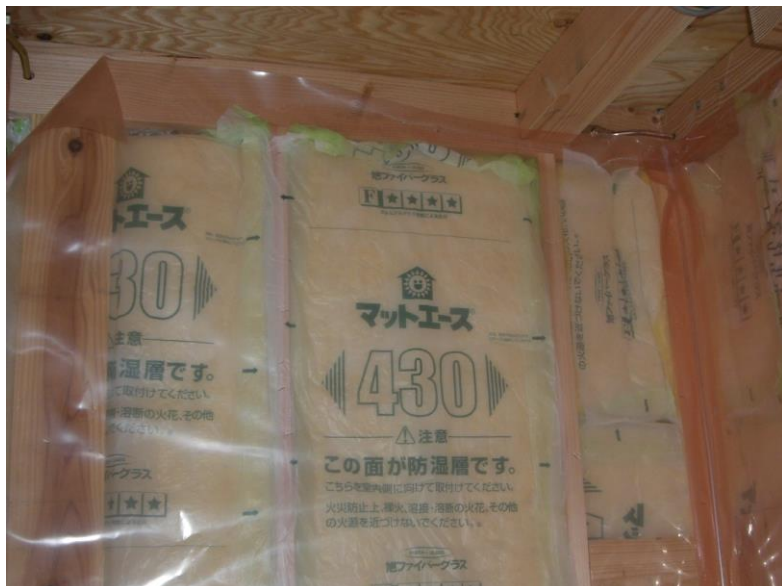
## 壁断熱材の施工状況確認

壁断熱材は、設計通りのグラスウール 10k 100mmが使用されており、室内側に室内からの湿気を壁体内に入れないようにする防湿シートも設置されています。

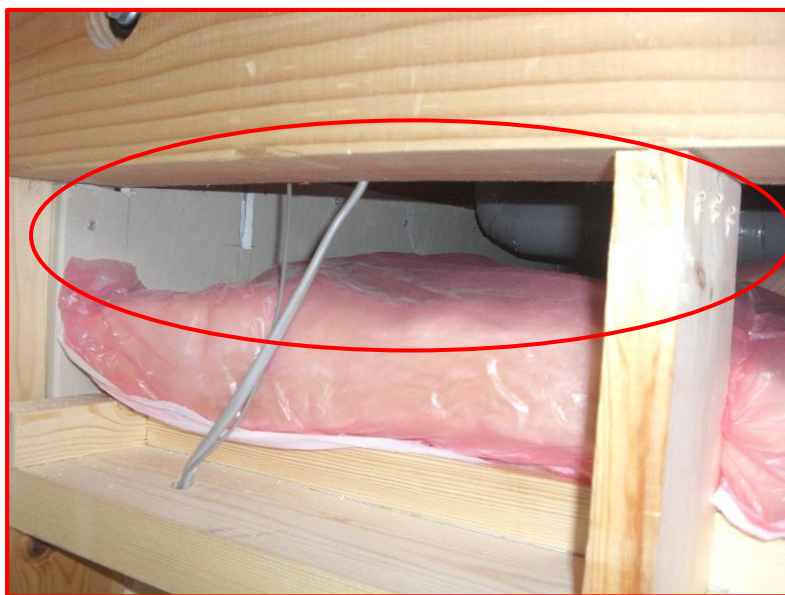
## 断熱材の不連続

バルコニー下部の天井面に断熱材は施工されていますが、室内に壁面が生じる段差の部分には断熱材が充填されていないことから、断熱材の連続性が途切れてしまっていますので縦の部分にも断熱材充填の申し入れをしております。

断熱材を充填するとのことです。

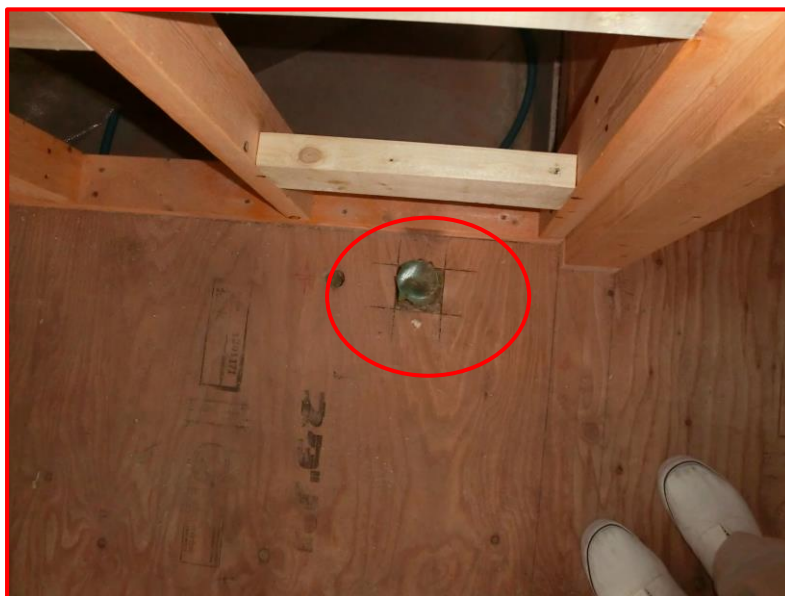
1階床排水立管立ち上がり周囲の隙間 3か所排水立管を立ち上げるに当たり、1階床の断熱材を切り抜いたあとの隙間が大きく残っています。断熱の欠損やすきま風の侵入孔となってしまうため、閉鎖の申し入れをしています。

現場発泡ウレタンを充填するとのことです。

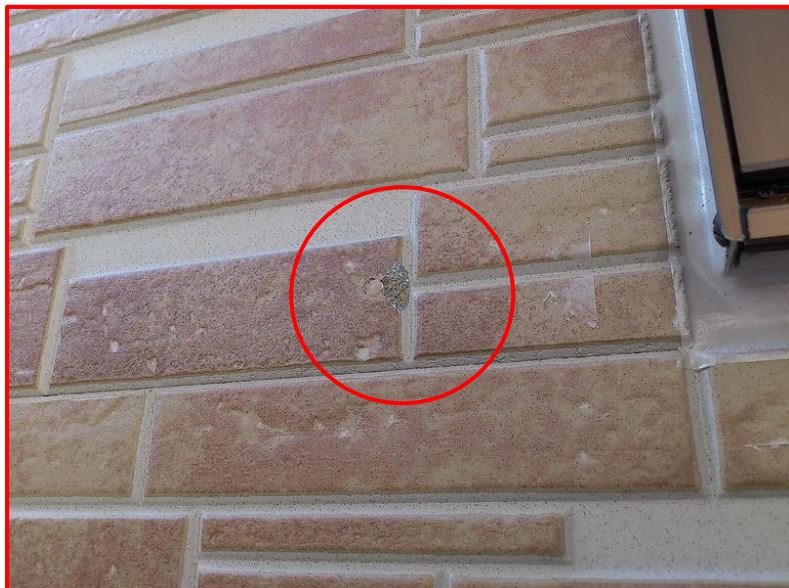
## 外壁材の剥離

キッチン開口部脇のサイディング取り付け釘部分に剥離が見受けられます。

タッチアップにて対応するとのことです。

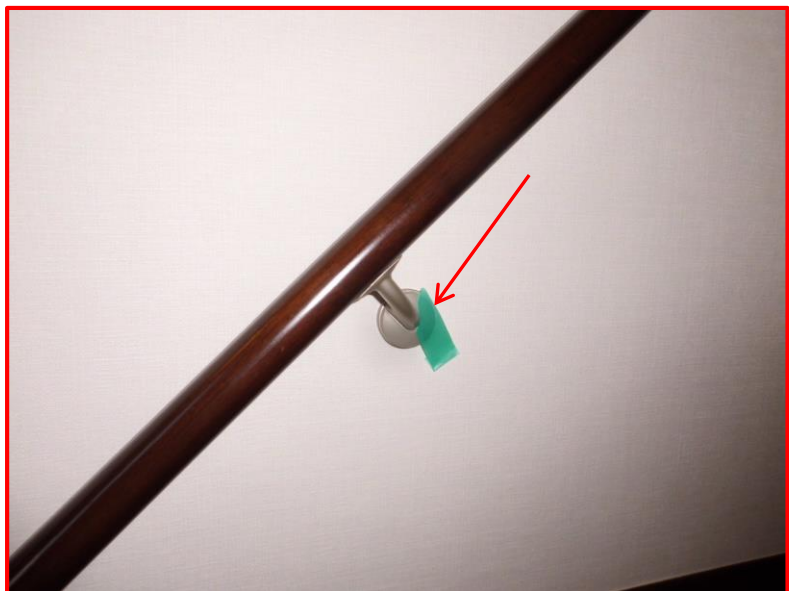
## 階段手すり受けの緩み 2か所

階段手すり受けの台座部分に緩みが見受けられます。最上部及び上部から2番目。

ビスの締めつけで固定するとのことです。

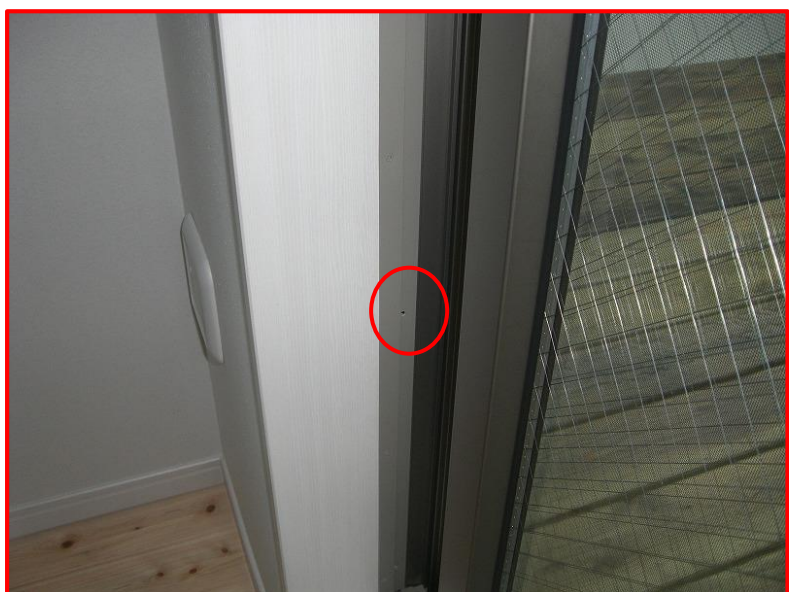
## バルコニー出入口サッシビスの不足

バルコニー出入口引き違い窓の冊子ビスが不足しています。

サッシビスを取り付けるとのことです。

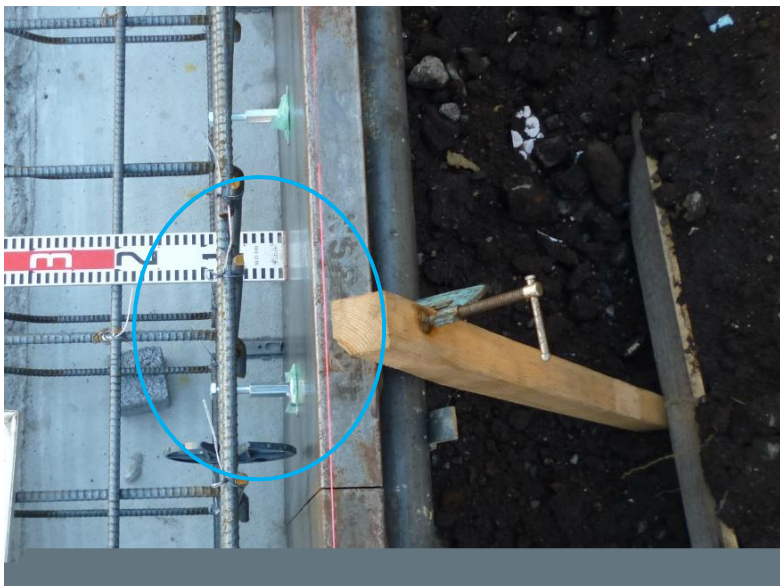
## 鉄筋のかぶり厚確保

40mm以上のかぶり厚が確保されています。

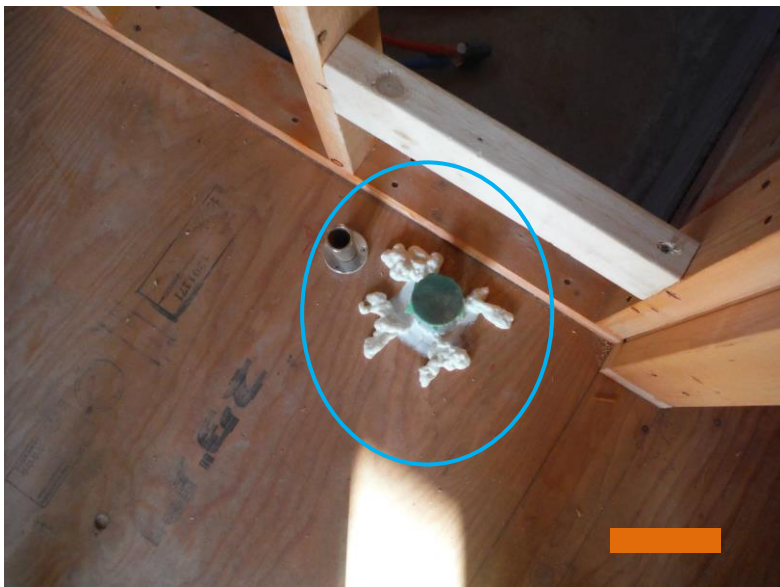
## 1 階床排水管立ち上がり周囲の隙間の閉鎖

洗面所部分の排水管周りの隙間が閉鎖されています。

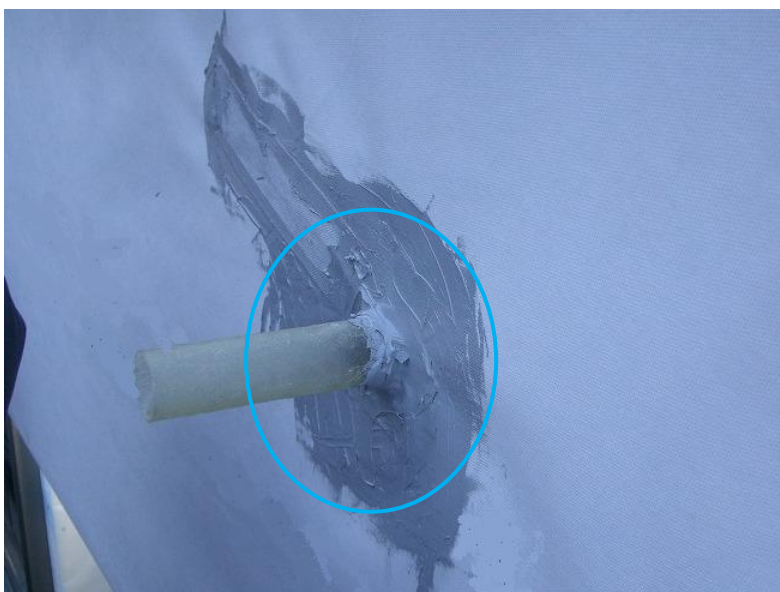
## 貫通部分周囲の防水未処理

バルコニーのオーバーフロー管周囲にシーリングによる防水処理が行われています。
